*А.П. ЕЛИСЕЕВ, В.И. ЖАБИН, В.В. КАЗАНЦЕВ*

### **ОЦЕНКА СОСТОЯНИЯ ДЕРЕВЯННЫХ ШПАЛ ПРОМЫШЛЕННЫХ ЖЕЛЕЗНЫХ ДОРОГ**

Дан анализ технического состояния шпал лесовозных УЖД, а также подъездного и станционных путей железных дорог широкой колеи.

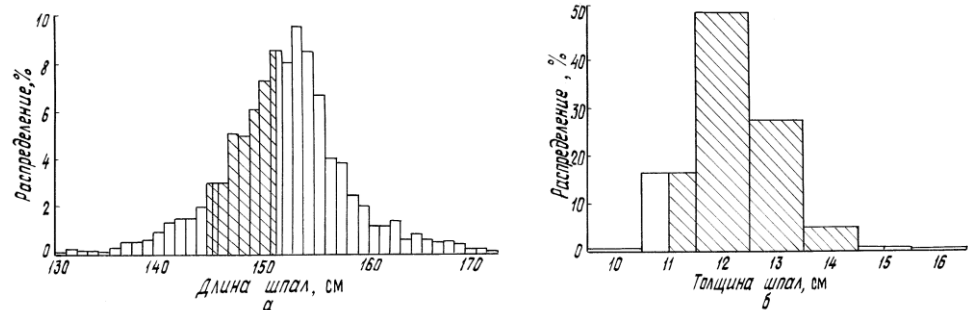
Рис. 1. Распределение шпал УЖД по длине (а) и толщине (б)

Результаты обмера 4596 шпал на УЖД приведены на рис. 1 в виде гистограмм. Заштрихованная часть соответствует количеству шпал, удовлетворяющих ГОСТ.

Среднее арифметическое значение длины измеренных шпал на УЖД составляет 153,1 см, что больше допустимого на 0,6 см. Среднее квадратичное отклонение равно  $\pm 8,3$  см. Фактическая длина шпал колеблется от 132 до 174 см, т. е. фактические отклонения в сторону уменьшения составляют 17 см, увеличения – 24 см. Меньше допустимого размера изготовлено 7,8 % шпал.

Среднее арифметическое значение толщины шпал узкой колеи равно 12,1 см, что близко к нормативным требованиям. На исследуемых дорогах в соответствии с их грузооборотом следует применять шпалы I и II типов толщиной 13 ... 14 см. Таким образом, техническим условиям не отвечает 64 % шпал. Если же считать, что на обследованных участках УЖД должны лежать шпалы III типа, то этот процент уменьшается до 9.

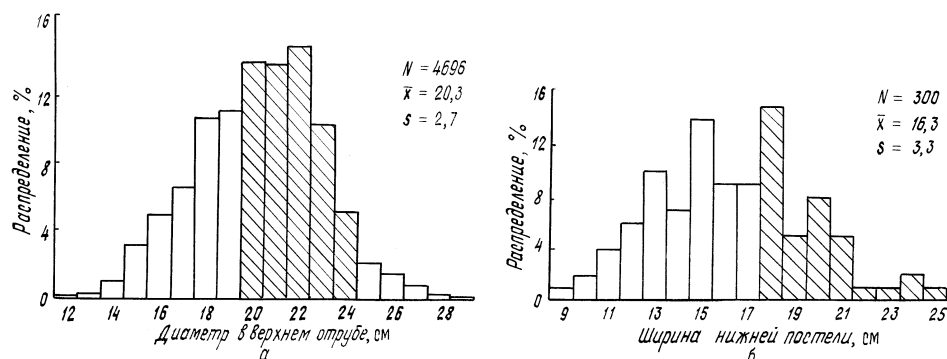
Наблюдается несоответствие размеров шпал по ширине нижней и верхней постелей требованиям ГОСТ. Поскольку обмер ширины нижней постели шпал затруднен, число замеров ограничено до 100 шпал на каждом опытном участке. По результатам обмера построена гистограмма распределения шпал по ширине нижней постели (рис. 2). Количество шпал, не соответствующих нормативным требованиям с учетом допусков, составляет 67 %. Установлено, что 1,8 % шпал, уложенных в пути, являются круглыми, т. е. ширина нижней постели равна нулю. Основной причиной несоответствия ширины нижней постели шпал является поставка тонкомерных круглых лесоматериалов, что подтверждается данными обмера (рис. 2). Диаметр необрезных шпал в верхнем отрубе варьирует от 12 до 30 см и более. Количество шпал, не отвечающих требованиям ГОСТ, составляет 49 %. Среднее арифметическое значение ( $\bar{x}$ ) и среднее квадратичное отклонение ( $s$ ) приведены на рисунке.

Рис. 2. Распределение шпал УЖД по диаметру в верхнем отрубе (а) и ширине нижней постели (б)
