О ПРИЧИНАХ РАЗРУШЕНИЯ СВАРНЫХ ШВОВ КОЛЛЕКТОРА ПАРОПЕРЕГРЕВАТЕЛЯ КОТЛА

Ю. К. ОПЯКИН, В. М. АЛЕКСАНДРОВ

Архангельский лесотехнический институт

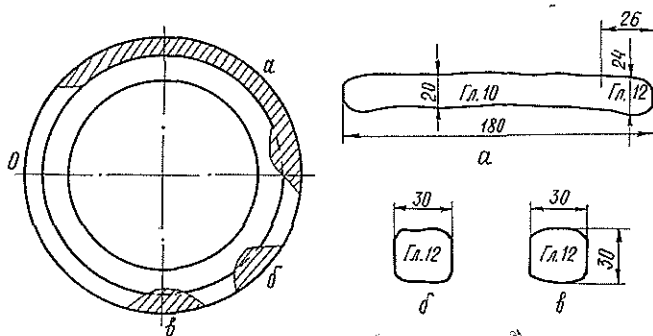
В частности, на одной из ТЭЦ на котлах ТМ-84Б были обнаружены трещины в сварных швах приварки пароперепускных труб диаметром 133×13 мм к коллекторам конвективного пароперегревателя диаметром 219×32 мм, изготовленных из стали 12Х1МФ. Как показал микроскопический анализ, трещины глубоко уходят в тело коллектора. Максимальная протяженность трещин 150 мм при глубине до 14 мм.

Характер развития трещин и результаты выборки дефектов в металле одного из коллекторов в местах приварки штуцеров представлены на рис. 1. Твердость металла шва находится на уровне 160...190 НВ, а твердость основного металла коллектора — 135...137 НВ (рис. 2, табл. 1).

Рис. 1. Выборка металла сварного шва штуцера коллектора

Магистральные трещины развиваются снаружи и по мере распространения их вглубь рельеф излома становится более грубым.

Микроскопический анализ показал, что от магистральной трещины вдоль границ зерен расходятся множество микротрещин и микроразрывов аналогичного характера, заполненных окислами.

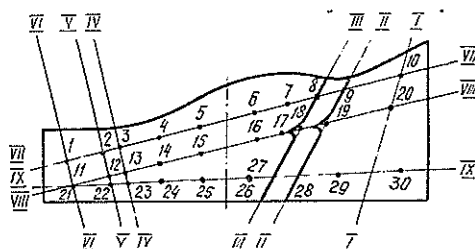
Рис. 2. Срез участка сварного шва в районе трещины: арабскими цифрами обозначены точки замера твердости; римскими — сечения для микроскопического анализа металла

Точки замера твердости	Размер, мм	НВ	Точки замера твердости	Размер, мм	НВ	Точки замера твердости	Размер, мм	НВ
1	133 × 12	147	11	219 × 26	144	21	219 × 26	144
2	219 × 26	139	12	219 × 26	144	22	219 × 26	147
3	219 × 26	159	13	219 × 26	190	23	219 × 26	185
4	219 × 26	185	14	219 × 26	185	24	219 × 26	185
5	219 × 26	176	15	219 × 26	169	25	219 × 26	185
6	219 × 26	185	16	219 × 26	172	26	219 × 26	185
7	219 × 26	185	17	219 × 26	169	27	219 × 26	180
8	219 × 26	172	18	219 × 26	153	28	219 × 26	147
9	219 × 26	133	19	219 × 26	141	29	219 × 26	137
10	219 × 26	135	20	219 × 26	135	30	219 × 26	137
