А.П. ЕЛИСЕЕВ, В.И. ЖАБИН, В.В. КАЗАНЦЕВ

ОЦЕНКА СОСТОЯНИЯ ДЕРЕВЯННЫХ ШПАЛ ПРОМЫШЛЕННЫХ ЖЕЛЕЗНЫХ ДОРОГ

Дан анализ технического состояния шпал лесовозных УЖД, а также подъездного и станционных путей железных дорог широкой колеи.

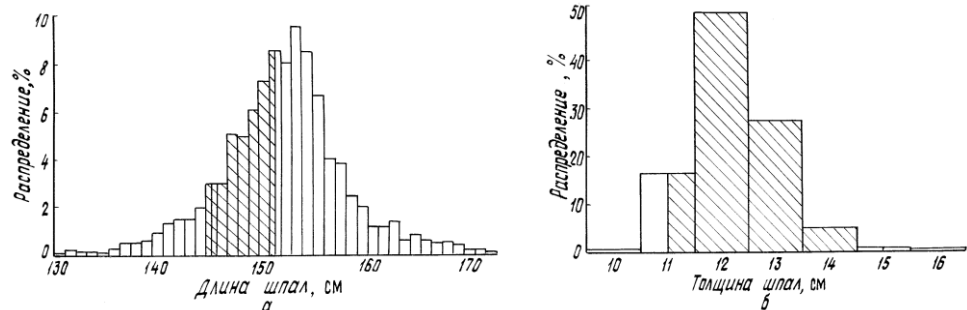
Рис. 1. Распределение шпал УЖД по длине (а) и толщине (б)

Результаты обмера 4596 шпал на УЖД приведены на рис. 1 в виде гистограмм. Заштрихованная часть соответствует количеству шпал, удовлетворяющих ГОСТ.

Среднее арифметическое значение длины измеренных шпал на УЖД составляет 153,1 см, что больше допустимого на 0,6 см. Среднее квадратичное отклонение равно $\pm 8,3$ см. Фактическая длина шпал колеблется от 132 до 174 см, т. е. фактические отклонения в сторону уменьшения составляют 17 см, увеличения – 24 см. Меньше допустимого размера изготовлено 7,8 % шпал.

Среднее арифметическое значение толщины шпал узкой колеи равно 12,1 см, что близко к нормативным требованиям. На исследуемых дорогах в соответствии с их грузооборотом следует применять шпалы I и II типов толщиной 13 ... 14 см. Таким образом, техническим условиям не отвечает 64 % шпал. Если же считать, что на обследованных участках УЖД должны лежать шпалы III типа, то этот процент уменьшается до 9.

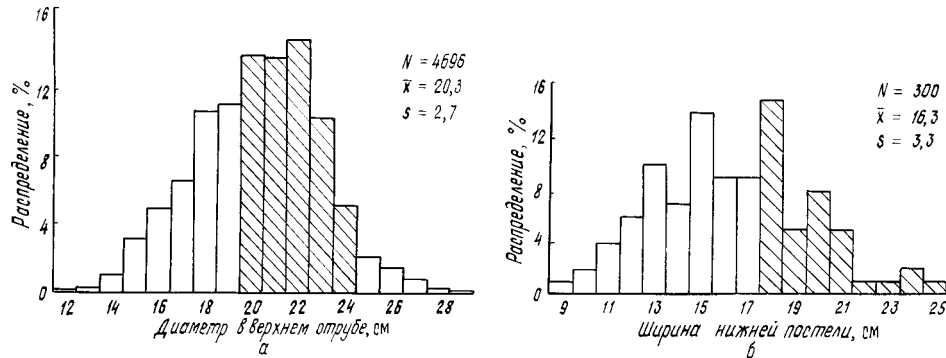
Наблюдается несоответствие размеров шпал по ширине нижней и верхней постелей требованиям ГОСТ. Поскольку обмер ширины нижней постели шпал затруднен, число замеров ограничено до 100 шпал на каждом опытном участке. По результатам обмера построена гистограмма распределения шпал по ширине нижней постели (рис. 2). Количество шпал, не соответствующих нормативным требованиям с учетом допусков, составляет 67 %. Установлено, что 1,8 % шпал, уложенных в пути, являются круглыми, т. е. ширина нижней постели равна нулю. Основной причиной несоответствия ширины нижней постели шпал является поставка тонкомерных круглых лесоматериалов, что подтверждается данными обмера (рис. 2). Диаметр необрезных шпал в верхнем отрубе варьирует от 12 до 30 см и более. Количество шпал, не отвечающих требованиям ГОСТ, составляет 49 %. Среднее арифметическое значение (\bar{x}) и среднее квадратичное отклонение (s) приведены на рисунке.

Рис. 2. Распределение шпал УЖД по диаметру в верхнем отрубе (а) и ширине нижней постели (б)
